## Hoe krijg ik zicht op het gasverbruik voor verwarming in mijn kerk?

### De Bethelkerk te Vlaardingen

### Metten is weten

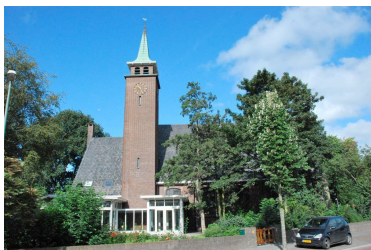
Bethelkerk te Vlaardingen

Het kerkgebouw is in 1940 in gebruik genomen. In de loop van de jaren zijn er wat zalen bijgebouwd. In 2004 heeft de laatste verbouwing plaatsgevonden en is er een z.g. “glazen zaal” er aangebouwd bij de klokkentoren. Dit is op de linkerfoto waarneembaar.

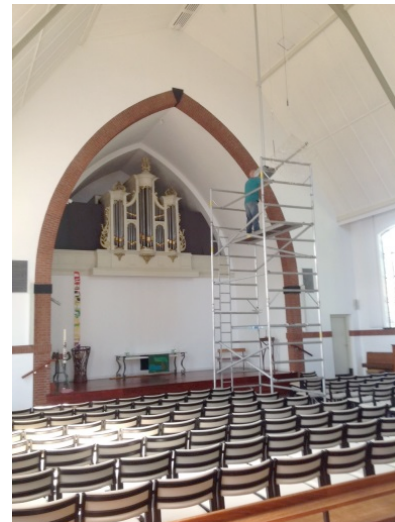
De kerkzaal wordt verwarmd met hete lucht van circa 52°C. Lucht wordt in de zaal door een rooster in de vloer voor het podium aangezogen en dmv kanalen langs een warmte wisselaar geleid. De verwarmde lucht wordt weer op ca 5 m hoogte door 2 roosters (60 x 200 cm) links en rechts van het podium terug in de kerkzaal gebracht. Er is geen suppletie met verse buitenlucht. D.m.v een thermostaat op het podium wordt de verwarming ruim van tevoren ingeschakeld in 2 twee trajecten, 1 voorverwarmingstraject naar 14°C en daarna een definitieve stookperiode naar 20°C. Voor de metingen was het onzeker wat de juiste lengte was van de beide trajecten, deze zijn ook afhankelijk van de buitenluchttemperatuur. De perioden werden toen ruim gekozen.

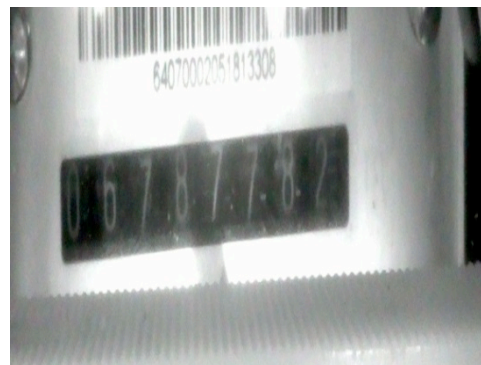
**Uitlezing Gasmeter**

Het gasverbruik wordt met een derde RPI bekeken. Eens per uur wordt een foto gemaakt van de stand van de gasmeter. RPI kent een rijke schakering van sensoren en apparaatjes die automatisch herkend worden en via een eenvoudig script aan te sturen zijn. Linux is hier een uitstekend geoutilleerd operating system voor. De RPI zit samen met de camera, een paar leds voor de belichting en een wifi router op een plank geschroefd. De gasmeter staat ergens buiten bij een kelder en eens per week wordt er contact gemaakt via de wifi en worden de foto's uitgelezen. Per dag worden 2 foto's met standen opgenomen en in een spreadsheet bijgehouden. Is er aanleiding voor meer detail dan zijn er altijd nog de overige foto's. In de spreadsheet zijn met automatisen allerlei week en jaaroverzichten te maken.

De moderne gas- en elektrameters hebben een elektronische uitleesmogelijkheid. Voor de Bethelkerk is voor deze praktische oplossing gekozen omdat we nog te maken hebben met een "klassieke gasmeter. Totale kosten voor deze set-up zijn ca. 300 Euro, hier en daar geholpen met materiaal uit de junkbox en wat er verder zoal creatief toe te passen is. Uiteraard zit er veel eigen arbeid in en de set-up is niet in een keer klaar maar langzamerhand convergeert het naar een stabiele werkzame oplossing.
